## 薪ストーブによる火災に注意しましょう

下北管内で薪ストーブを起因とする火災が頻発しています。原因は煙突貫通部（煙突が壁を突き抜ける部分）が「低温着火」したものと推定されます。では、低温着火とは何なのでしょう。

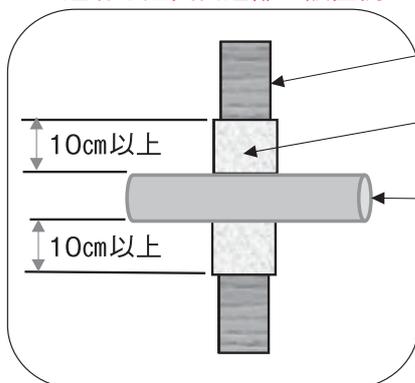
※適切な煙突貫通部の設置例

- 薪ストーブ本体を設置する際は「前方に1.5m」、「側方・後方に1m」距離をとり、ストーブの周りや上部には洗濯物などの可燃物を置かないようにしましょう。
- 煙突貫通部にスレート管のみ設置した場合は、有効な遮熱効果が得られず危険です。煙突を設置する場合は、壁などの貫通部は木材などの可燃物から15cm以上離すか、厚さ10cm以上の不燃材（めがね石等）で覆いましょう。
- 薪ストーブから離れる際は扉やフタを確実に閉めましょう。
- たき口からたき殻（取灰）などの火種が落ちた場合の受け皿として、たき殻受けを設置しなければいけません。また、取灰には、火種が残っている可能性があるため、直接ゴミ箱や段ボールに捨てたりせず、確実に消火していることを確認しましょう。
- 煙突内にタールが溜まると燃え上がることがあるので定期的な清掃を心がけましょう。

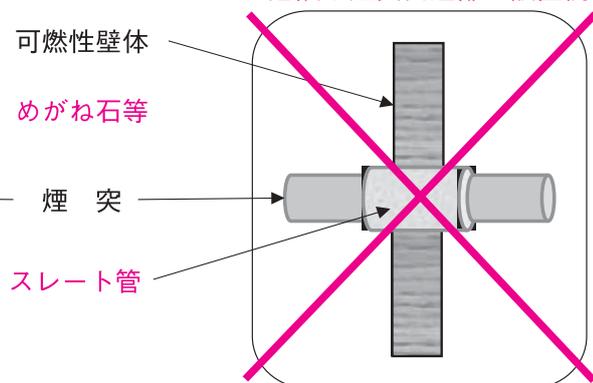
※危険な煙突貫通部の設置例

○低温着火とは、煙突貫通部の熱が周囲の木材に伝わり水分が徐々に減少して炭化することにより低温でも発火する現象を言います。薪ストーブ本体付近の壁の内部や煙突が貫通する床や壁内部、屋根裏などで進行し、突然火災に至ります。
